## ZPRÁVA Z INSPEKCE NEMOVITOSTI

Jiráskova čp 80, Litol, Lysá  
nad Labem  
Typ inspekce: **Standard**  
16.05.2019

Inspektor: V. Vokatý

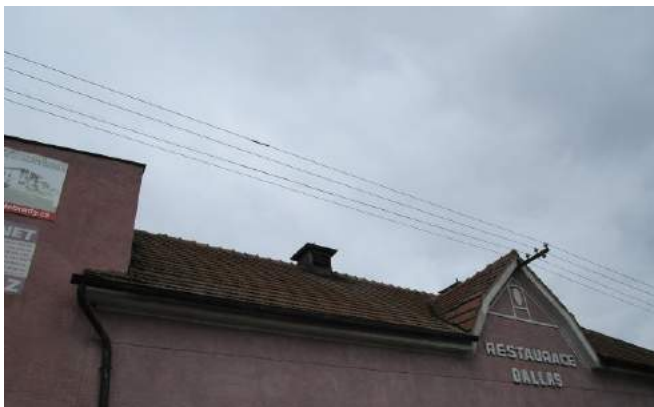
Střecha restaurace

Stav krytin odpovídá stáří.

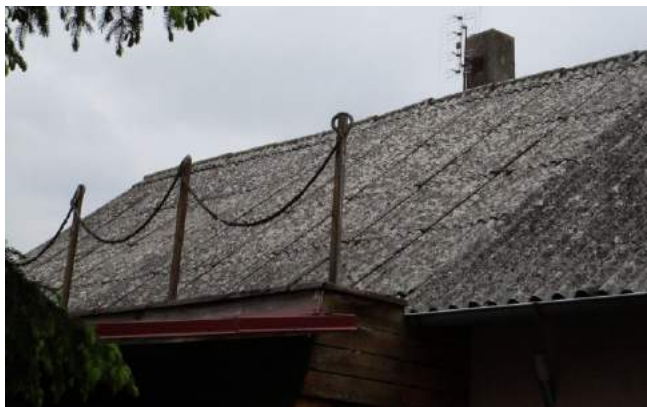
Střecha RD

Rodinný dům je zakryt vlnitými deskami osinkocementovými.

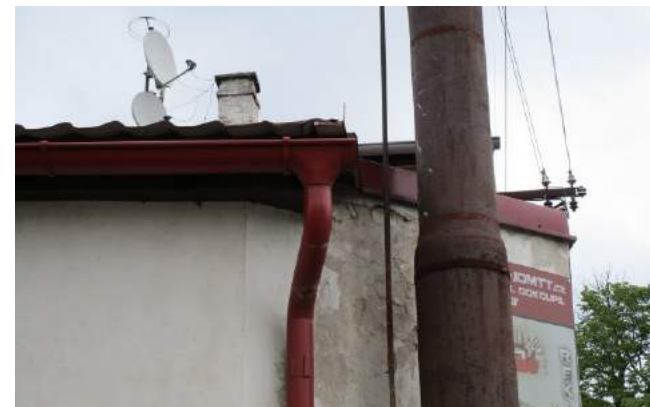
Svod přístavby restaurace

Stav okapového systému může v budoucnosti způsobit vlhnutí zdiva pod římsou, okolo svodů a na soklu.

Č.závady	Položka	Zjištěna závada	Kategorie závady	Návrh opravy	Odhad nákladů
7.	Okapy	Netěsnosti ve spojích	Nutná oprava	kompletní kontrola okapového systému v celém komplexu	0 Kč
8.	Okapy	Okapové svody nejsou ukončené a zaústěné	Nutná oprava	doplnit kolena a odvod od budovy	0 Kč
9.	Okapy	Chybí nátěry všech okapových prvků	Nutná oprava	natřít	0 Kč
10.	Střecha	Tašková krytina vyžaduje podmazání okolo úžlabí	Nutná oprava	doplnit	0 Kč

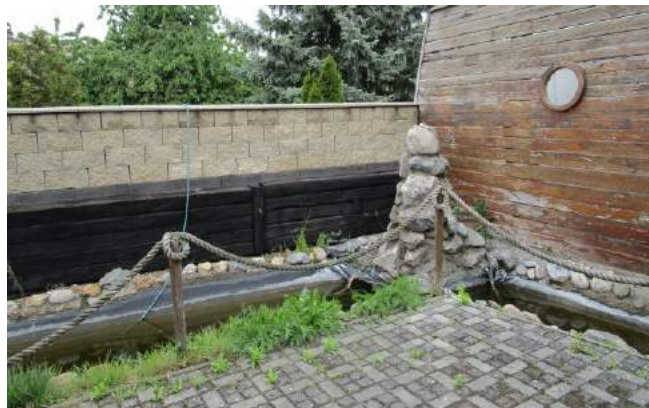
Vodní kanál

Č.závady	Položka	Zjištěna závada	Kategorie závady	Návrh opravy	Odhad nákladů
20.	Dvůr - Detaily	Chybí zajištění vodního kanálu zábradlím	Nutná oprava	osadit zábradlí	0 Kč
