## ZPRÁVA Z INSPEKCE NEMOVITOSTI

Jiráskova čp 80, Litol, Lysá  
nad Labem  
Typ inspekce: **Standard**  
16.05.2019

Inspektor: V. Vokatý

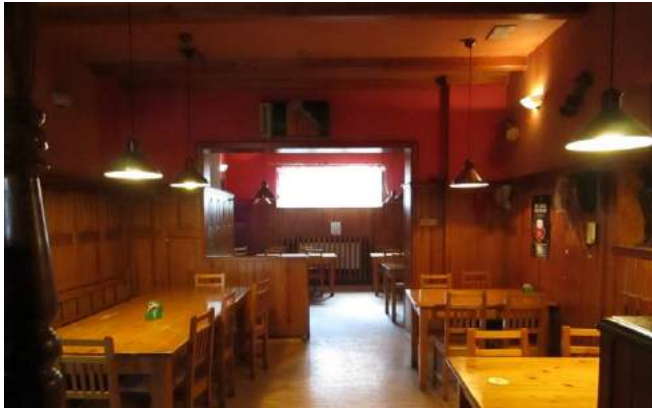
Restaurace

Interiéry všech prostor nevykazují zásadní vady a odpovídají stáří a způsobu užívání

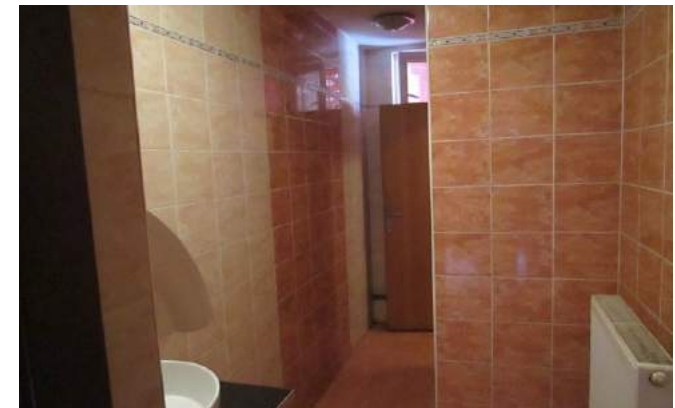
Sociální zařízení

Všechny zařizovací předměty na sociálních zařízeních a v prostorách kuchyní, pizzerie, úklidových prostorů a restaurace jsou provozuschopné. Jejich stav odpovídá době s způsobu užívání
